要対策箇所位置図

千田小学校区①

千田小学校区②

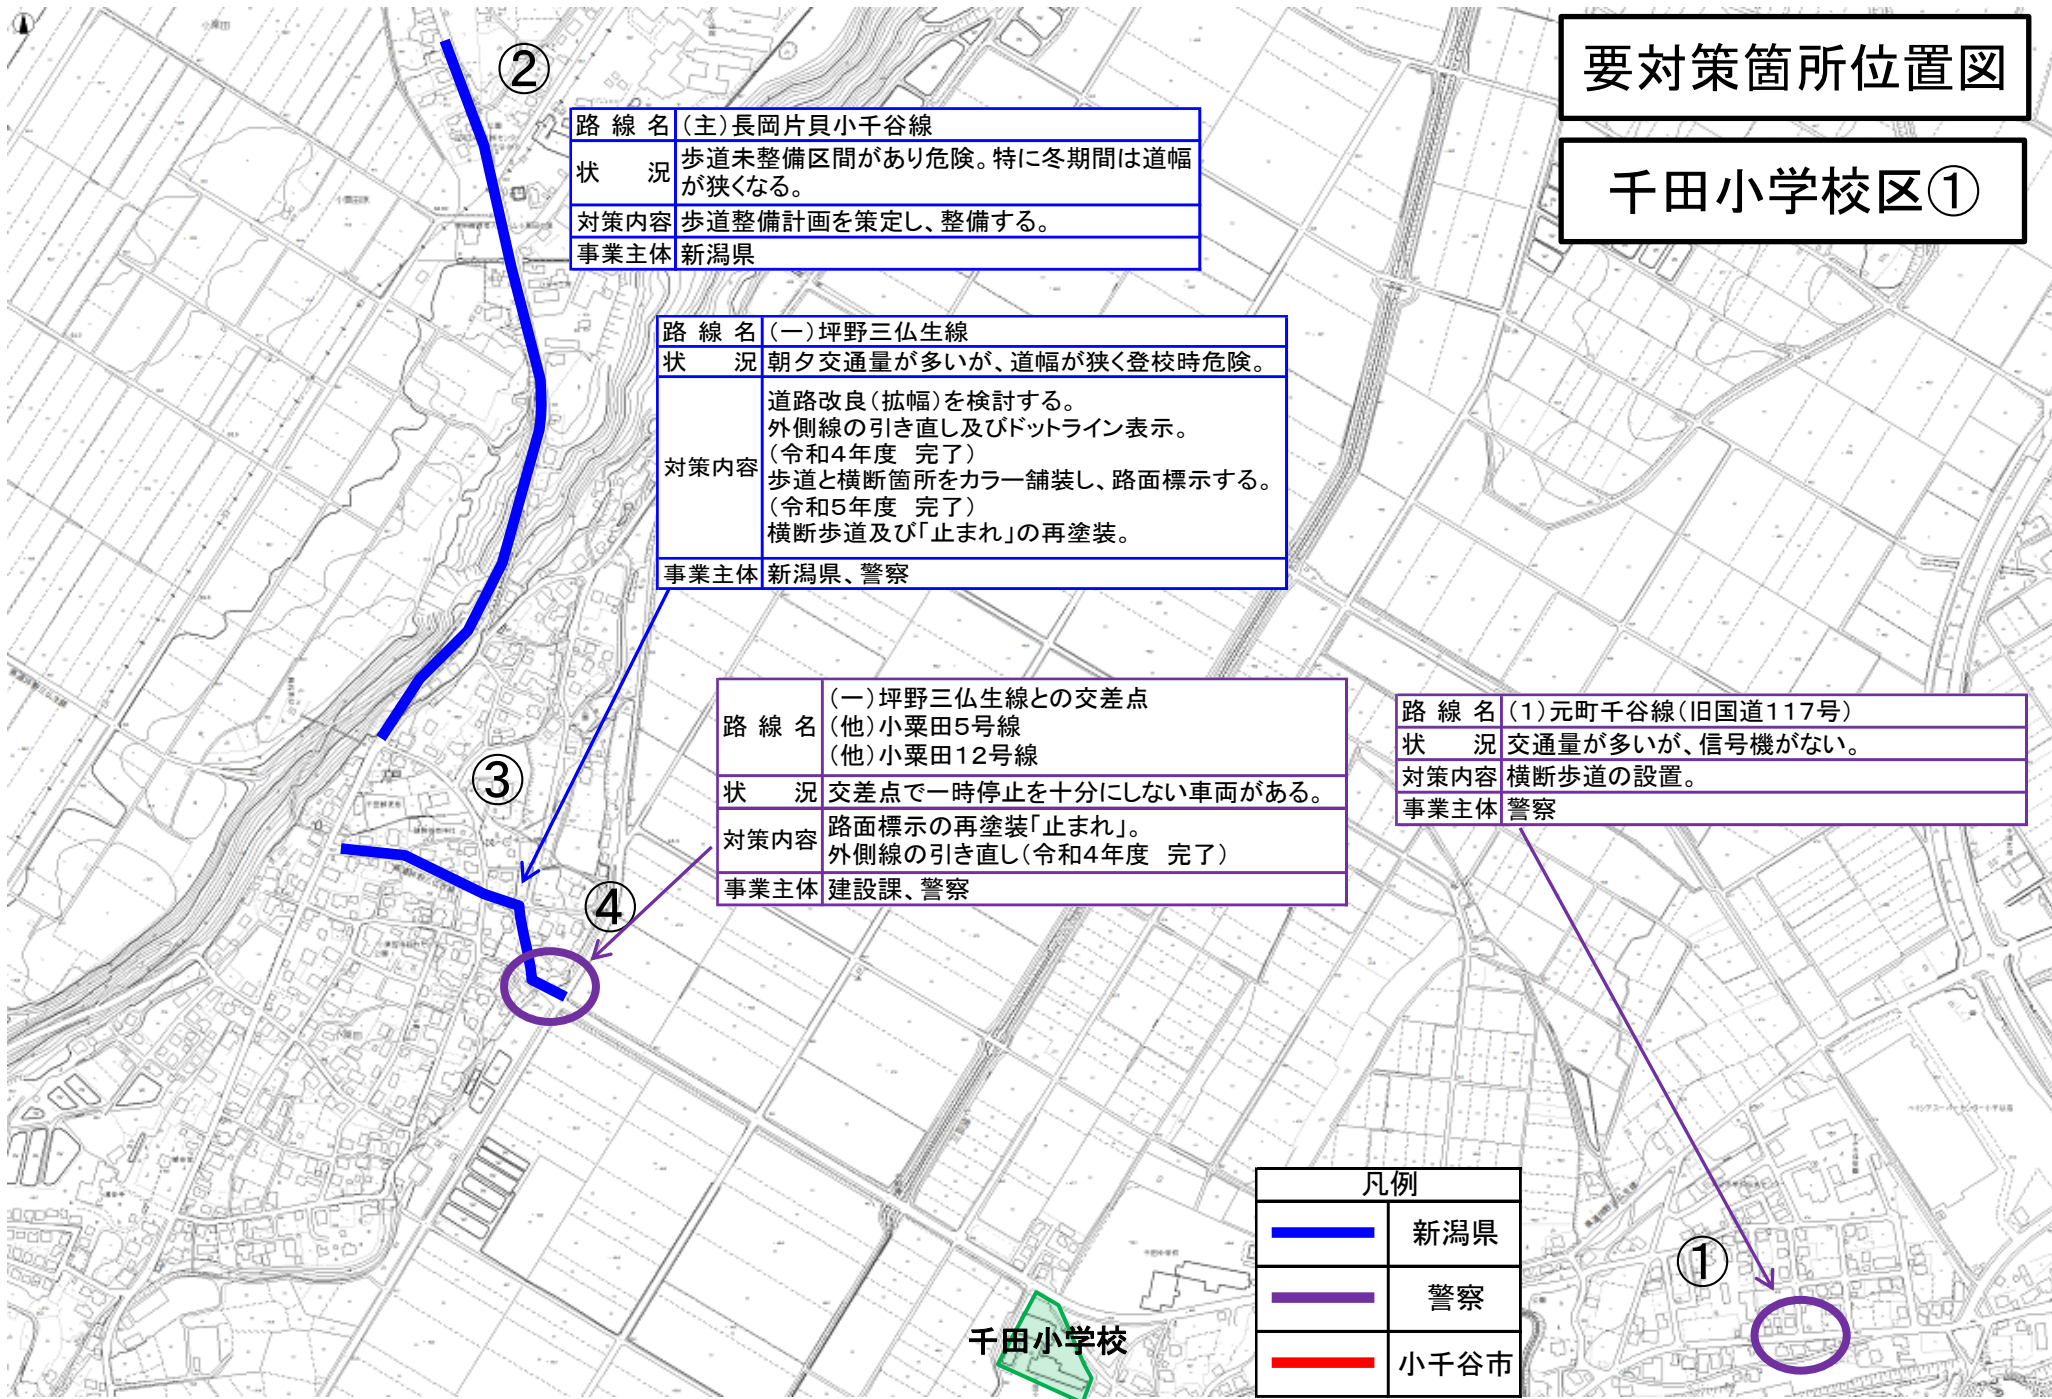
路線名	(主)長岡片貝小千谷線
状況	歩道未整備区間があり危険。特に冬期間は道幅が狭くなる。
対策内容	歩道整備計画を策定し、整備する。
事業主体	新潟県

路線名	(一)坪野三仏生線
状況	朝夕交通量が多いが、道幅が狭く登校時危険。
対策内容	道路改良(拡幅)を検討する。 外側線の引き直し及びドットライン表示。 (令和4年度 完了) 歩道と横断箇所をカラー舗装し、路面標示する。 (令和5年度 完了) 横断歩道及び「止まれ」の再塗装。
事業主体	新潟県、警察

路線名	(一)坪野三仏生線との交差点 (他)小栗田5号線 (他)小栗田12号線
状況	交差点で一時停止を十分にしない車両がある。
対策内容	路面標示の再塗装「止まれ」。 外側線の引き直し(令和4年度 完了)
事業主体	建設課、警察

路線名	(1)元町千谷線(旧国道117号)
状況	交通量が多いが、信号機がない。
対策内容	横断歩道の設置。
事業主体	警察
